IL MISTERO DEI FILTRI CERAMICI 455 kHz DIFETTOSI NEL TEMPO !

(c) 2023 **IW2BSF - Rodolfo**

Difetto comune in molte "vecchie" radio vedi **KENWOOD TS-2000** o **Yaesu FT-857** ,
ma anche su molte radio portatili sia **Kenwood** che **Yaesu** !

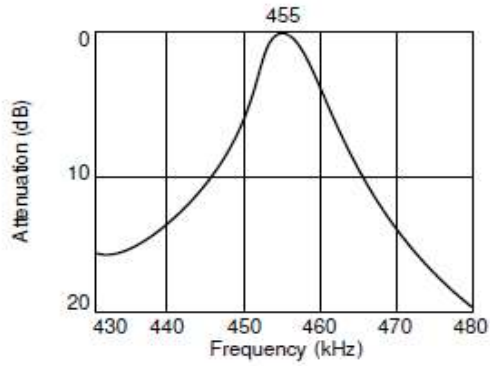
Fig. 430-3
 Typical Attenuation Characteristics
 For A 455kHz (Two-Terminal)
 Ceramic Filter

Attenuazione a 455 KHz

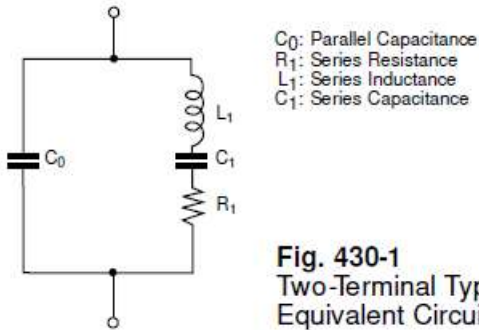
The resonant frequency of this device is calculated by the equation:

$$f_r = \frac{1}{2\pi \sqrt{L_1 C_1}}$$

Fig. 430-1
 Two-Terminal Type
 Equivalent Circuit

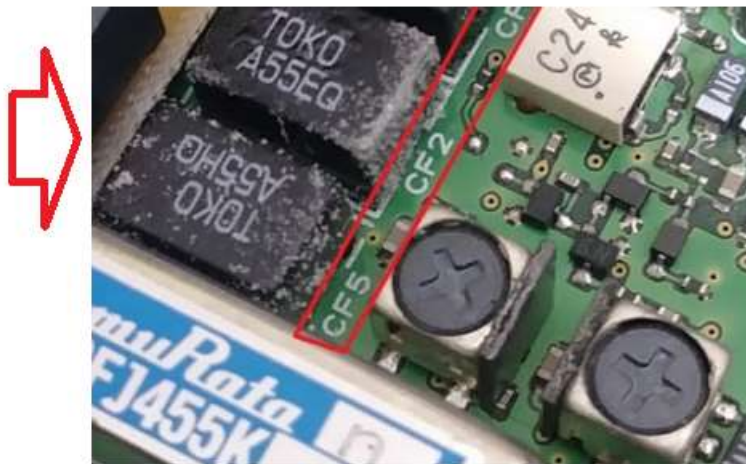
nella foto sopra : **2 filtri incriminati !**

Ci sono diverse "teorie" sull'origine di questo **problema nei filtri 455 kHz della TOKO :**

1) Dovuto al processo di lavaggio nei processi di produzione dei circuiti stampati

successivamente all'eliminazione del piombo e stagno , vedi [norme RoHS](#) .

2) Alcuni dicono sia un difetto di progettazione che provoca un passaggio di corrente all'interno del filtro che ne causerebbe il guasto nel tempo.

3) Altri incolpano il materiale degli involucri usati dalla [TOKO](#) che sarebbero igroscopici e che trattengono umidita' all'interno del filtro stesso .

Esiste un KIT di 3 pezzi con filtri LTM 455E/455G che rimpiazzano i KENWOOD TOKO A55EJ TOKO A55GG sul PCB siglati come **CF1 ,CF2,CF4**

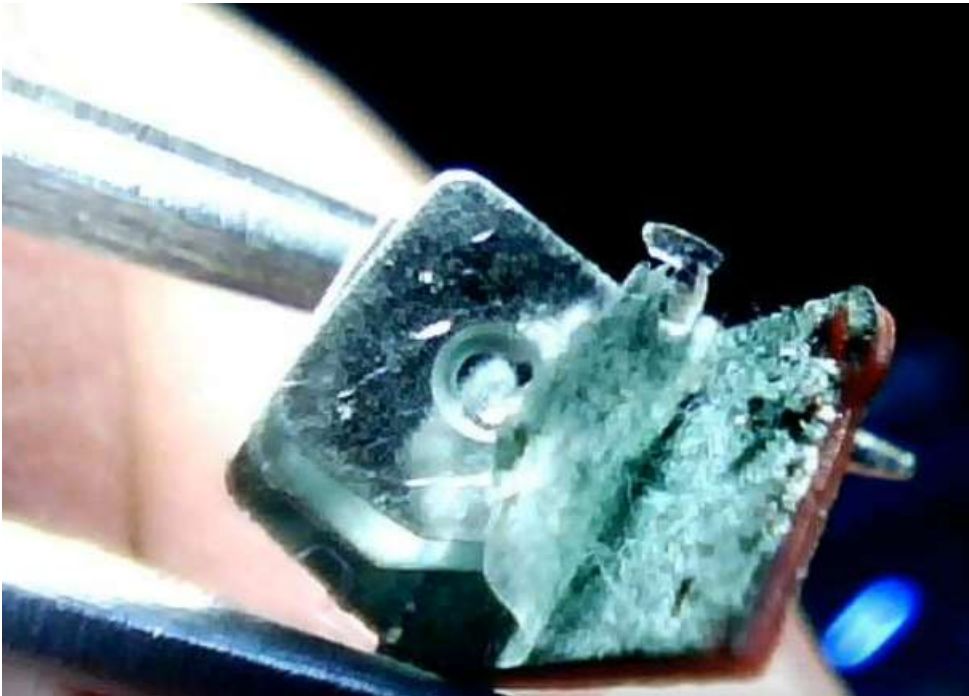
Questa terza e' la piu' probabile, visti poi al microscopio una volta smontati e aperti , presentano effettivamente corrosione e ossidazioni verdi-azzurrognole !

vedi foto dell'interno che sembra confermare la teoria :

Alcuni dicono che sia fatto apposta.... in scheda tecnica dei filtri TOKO si **afferma che non applicare DC sul filtro** poiché causa migrazione cristallina.

TS2000 TM-V71A FT-857 e molti altri utilizzano questi filtri con DC applicata ai terminali.

Semplice modalità di cappuccio intorno ai filtri impedisce che il dc e i filtri durino quasi per sempre.
